Relatório Fotográfico

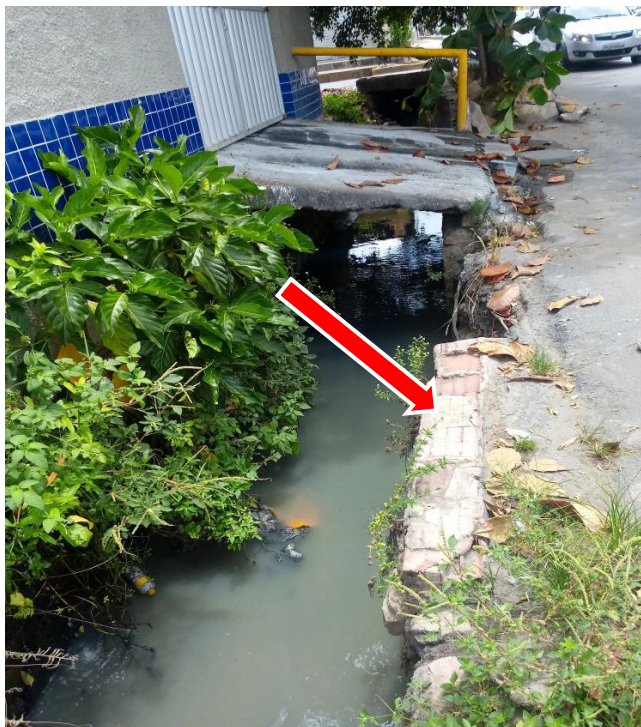
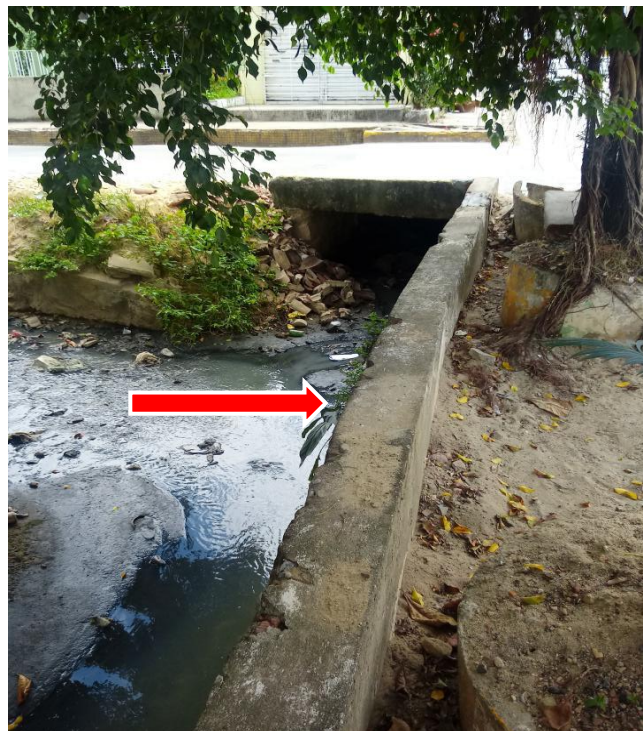
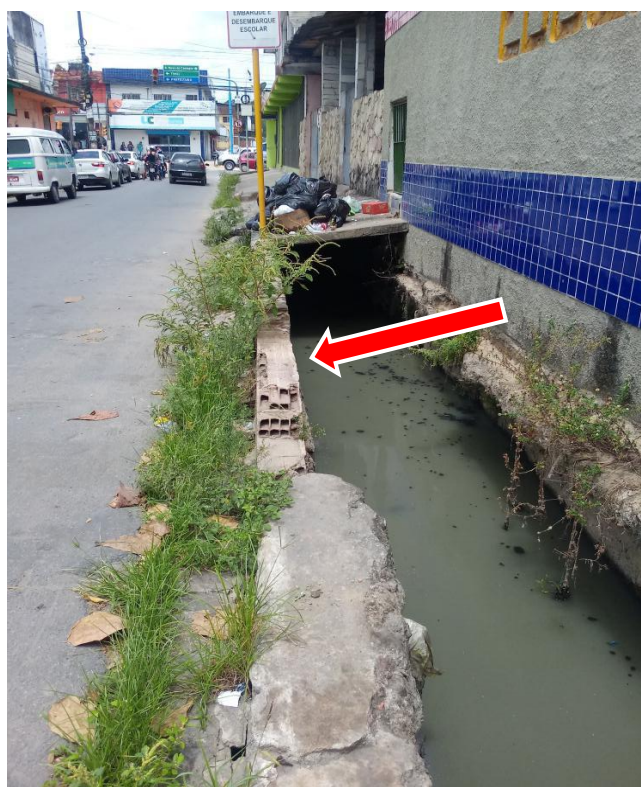
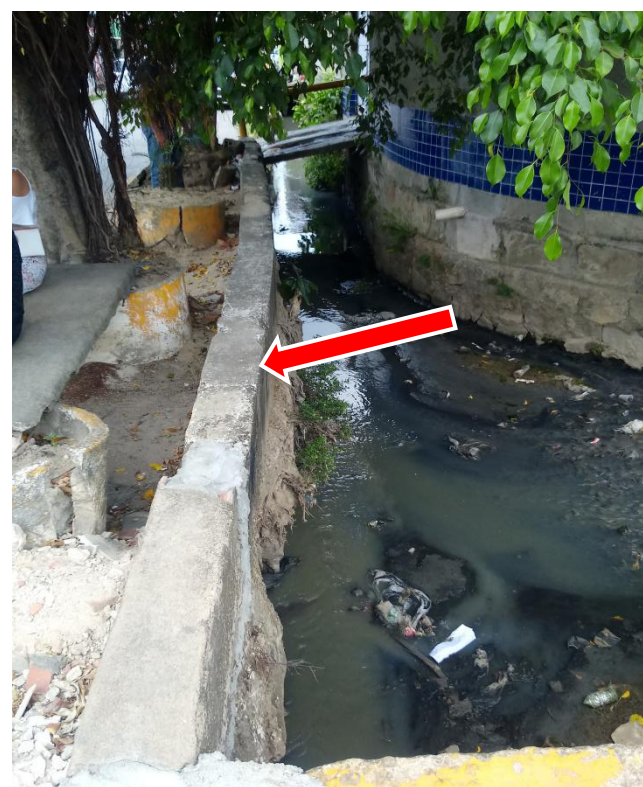
Demolições de alvenaria de 1/2 vez e 1 vez, contidas nos itens 2.5 e 2.6 da planilha orçamentaria.
Rua Amaro Albino Pimentel - Canal do Bradesco (Resposta para item 4)

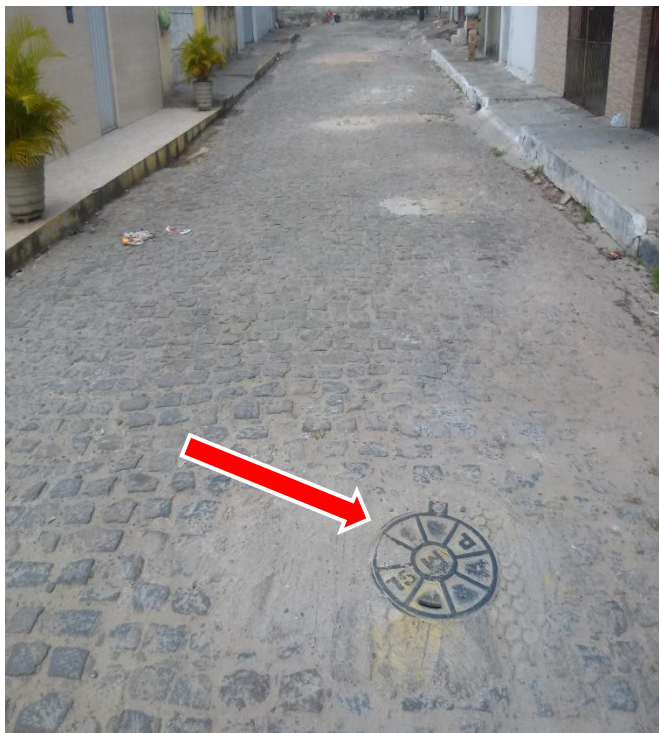
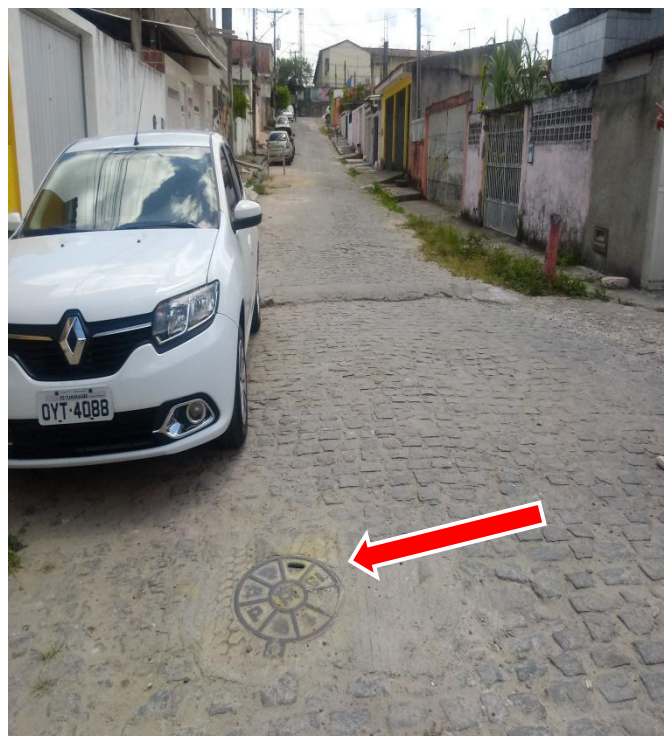
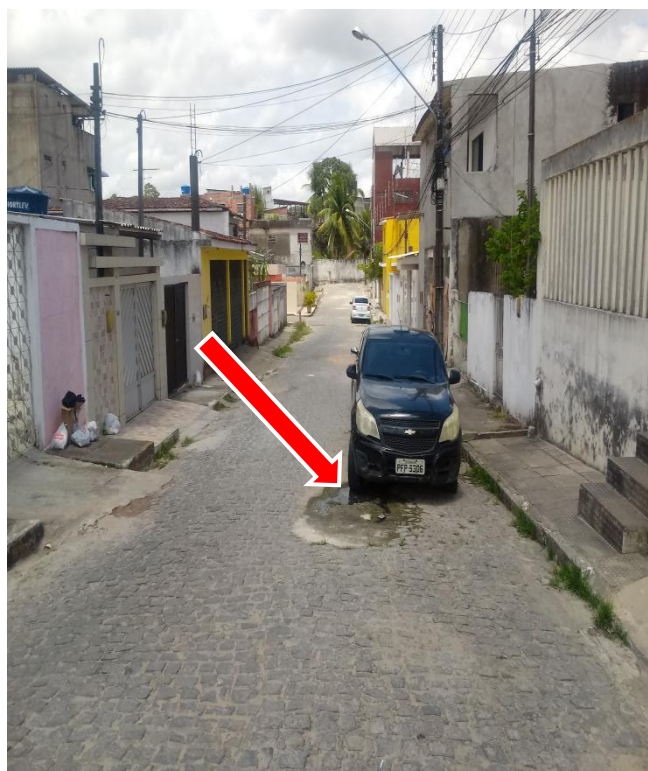
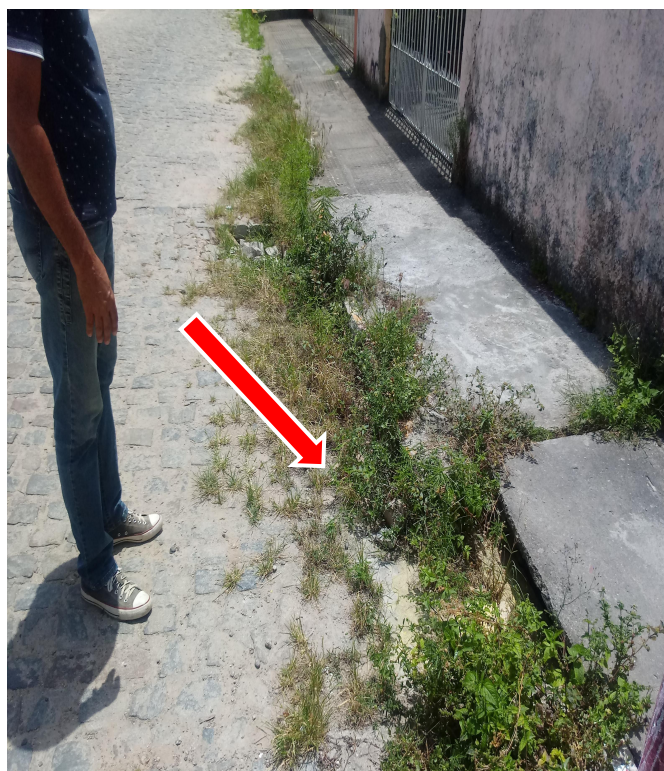
Rua das Begonhas (Resposta para item 12)

Locais para manutenções utilizando equipamento hidrojato conforme.

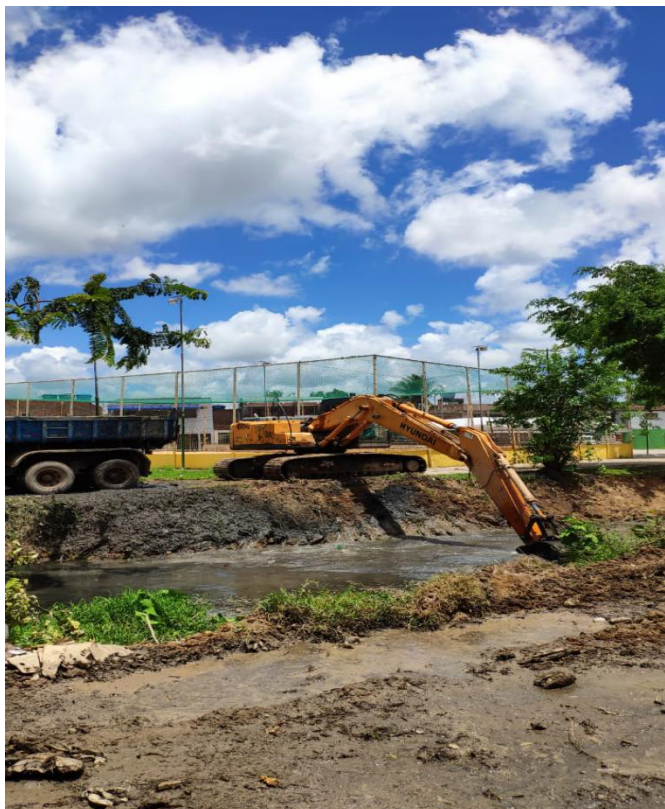
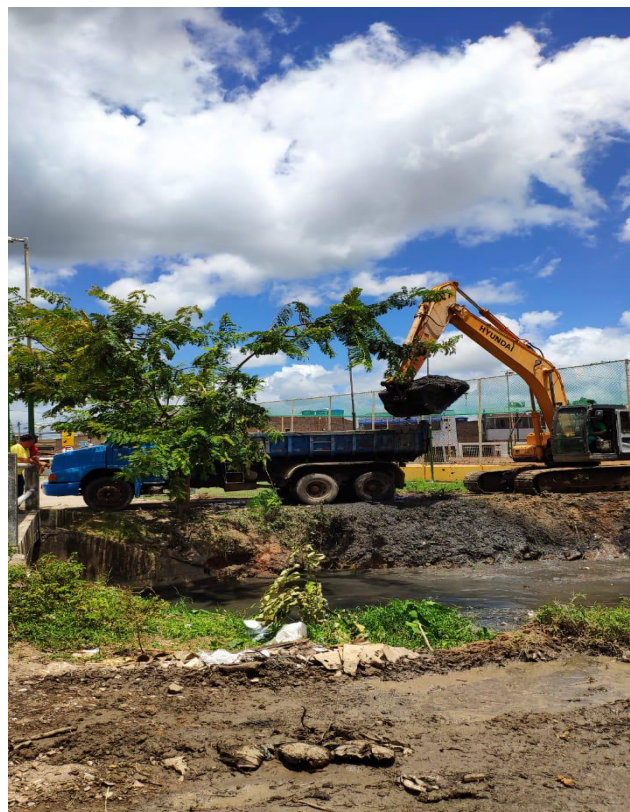
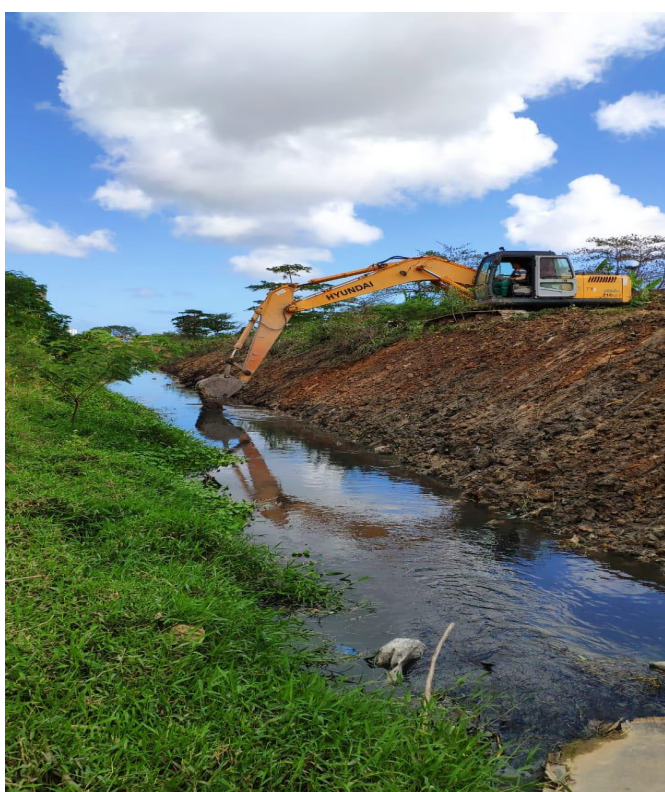
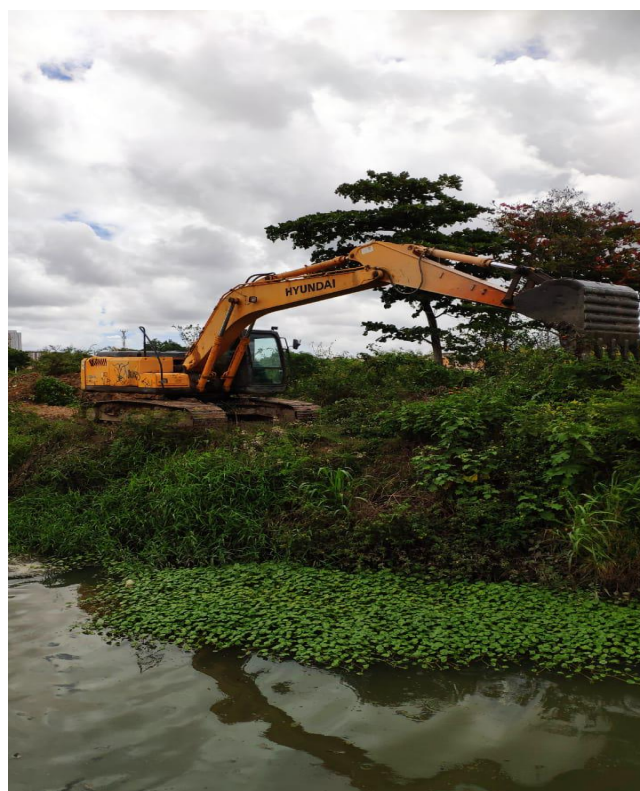
Canal de Nazaré (Resposta do item 13)

Manutenção mecanizada com equipamentos . (Escavadeira de Esteira)

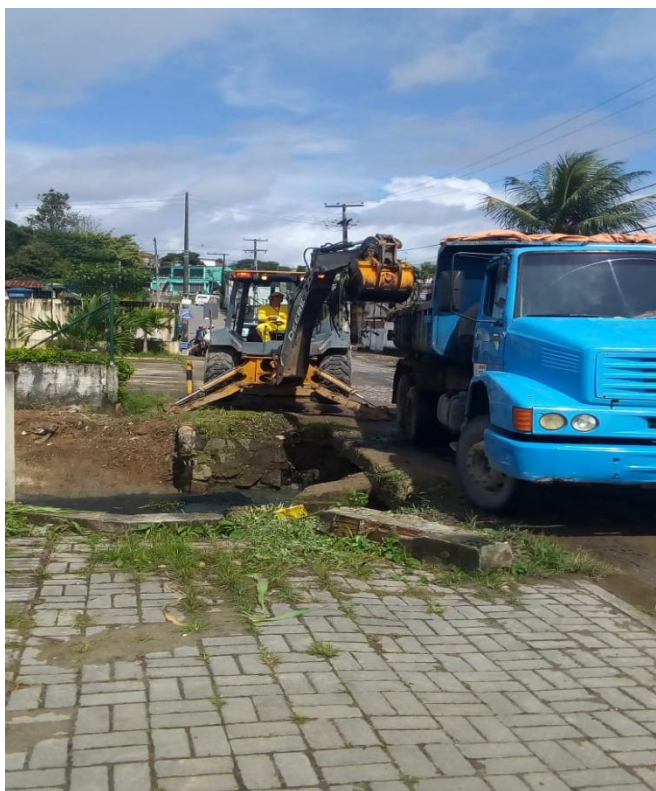
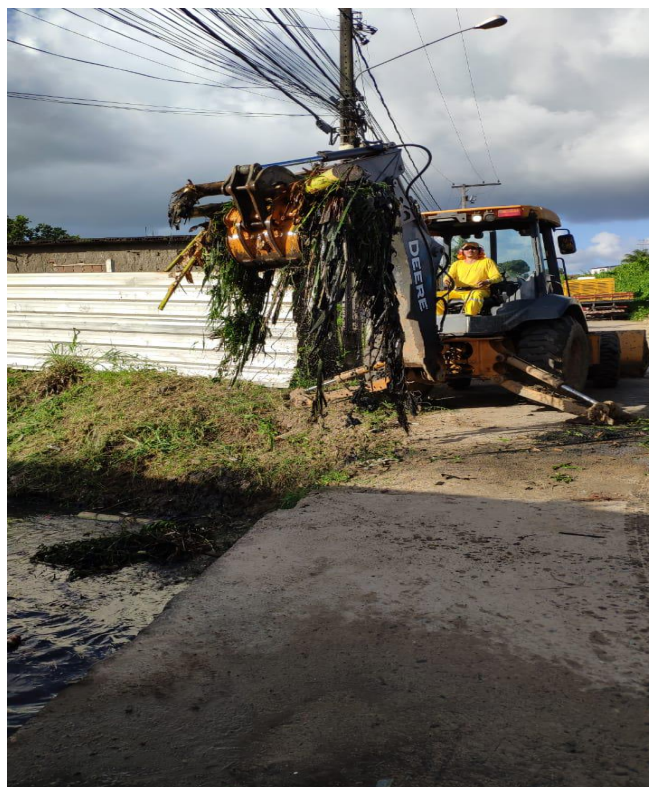
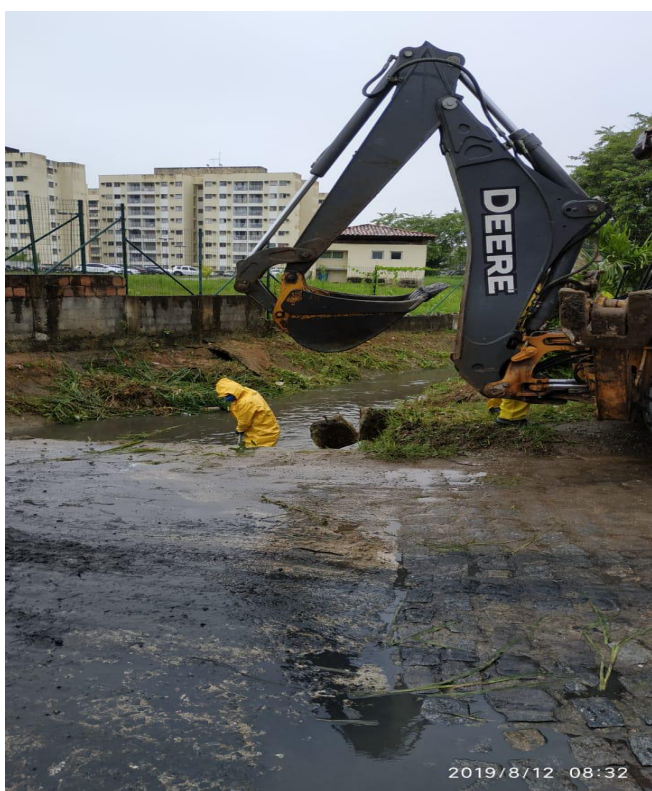
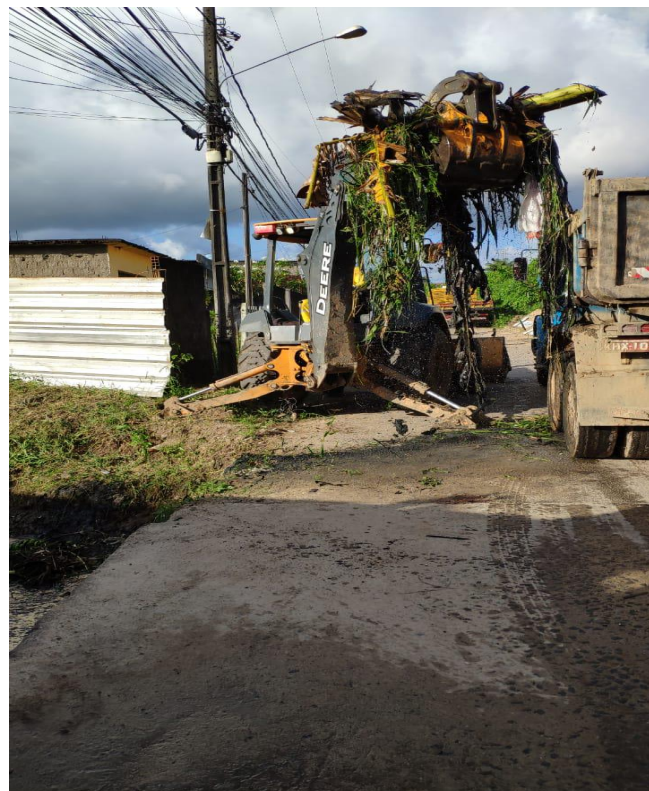
Avenida Vesceslau Braz (Resposta do item 13)

Manutenção mecanizada com equipamentos (Retroescavadeira).
