SECRETARIA DE EDUCAÇÃO DE CAMARAGIBE
ENGENHARIA

RELATÓRIO FOTOGRÁFICO DA ESCOLA PAULO FREIRE
Manutenção Predial Preventiva e Corretiva

1. OBJETIVO DA VISITA

Realizar vistoria para avaliar situação geral da Escola Municipal Paulo Freire.

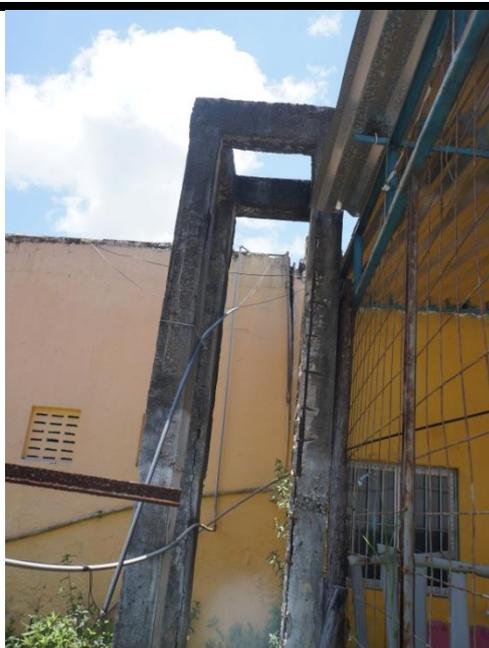
FOTO 15 - Demolição de estrutura existente para caixa d'água, devido as condições de desgaste estrutural com ferragens corroidas e estrutura em colapso.
