SECRETARIA DE EDUCAÇÃO DE CAMARAGIBE
RELATÓRIO FOTOGRÁFICO DA ESCOLA PAULO FREIRE

1. OBJETIVO DA VISITA

Realizar vistoria para avaliar situação geral da Escola Municipal Paulo Freire.

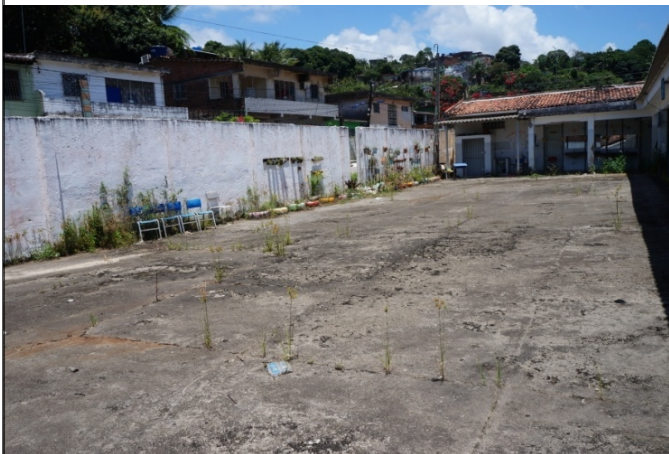
FOTO 01- Recuperação do piso cimentado. – refazer com aproveitamento do material a ser quebrado como base para novo piso.

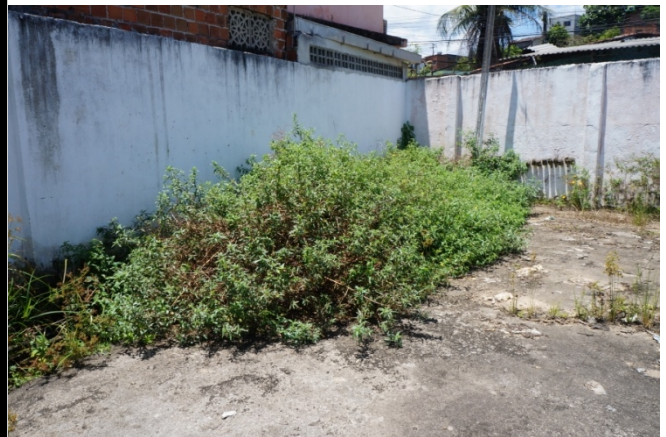
FOTO 02- limpeza e refazer a canaleta de drenagem da água pluvial e de percolação e extravasamento da galeria de esgoto que circunda a escola.

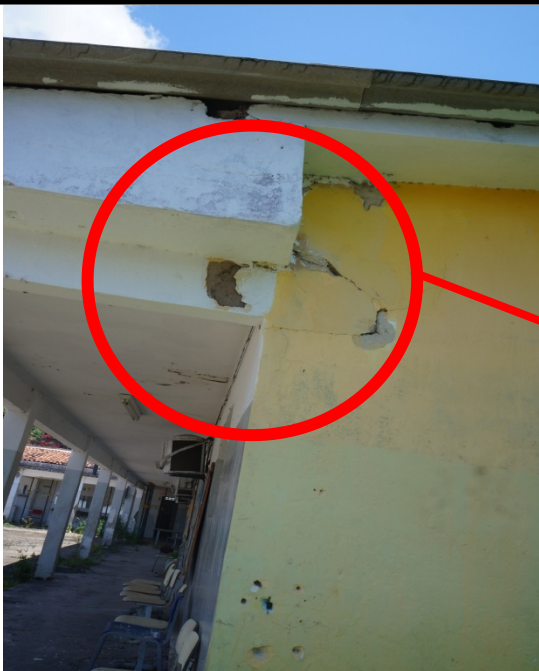
FOTO 03 – Recuperação estrutural com amarração da viga.

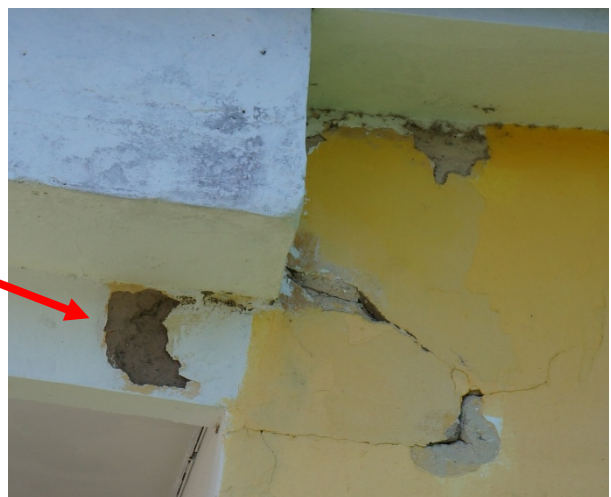
FOTO 04 - Recuperação estrutural com amarração da viga.

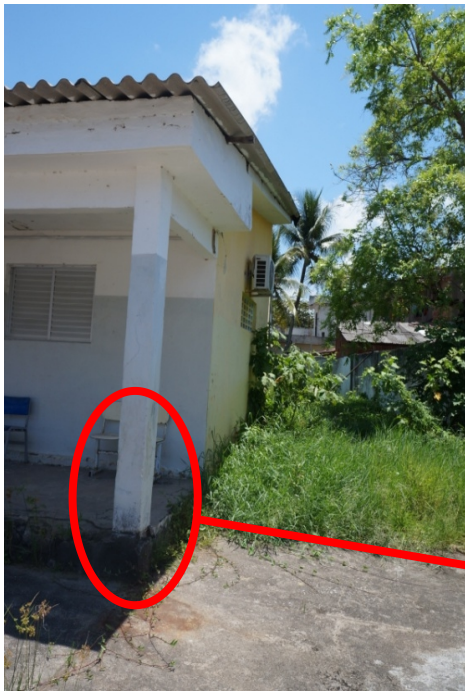
FOTO 05 – Recuperação estrutural do pilar com aplicação de graute, inclusive da base, com retirada do material desagregado, lixamento da ferragem, proteção da ferragem com primer e recomposição da ferragem quando necessário.

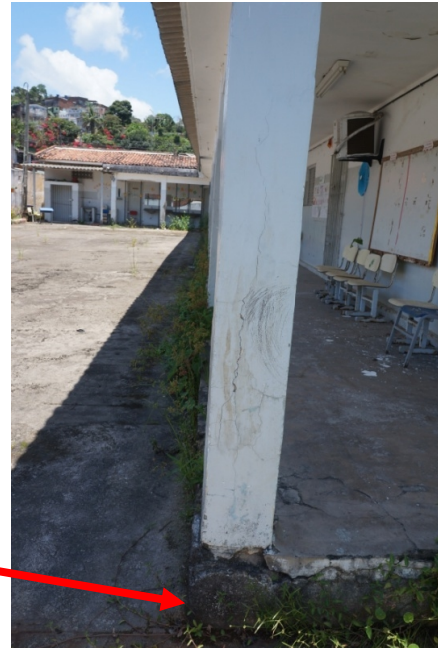
FOTO 06 – Recuperação estrutural do pilar com aplicação de graute, inclusive da base, com retirada do material desagregado, lixamento da ferragem, proteção da ferragem com primer e recomposição da ferragem quando necessário.

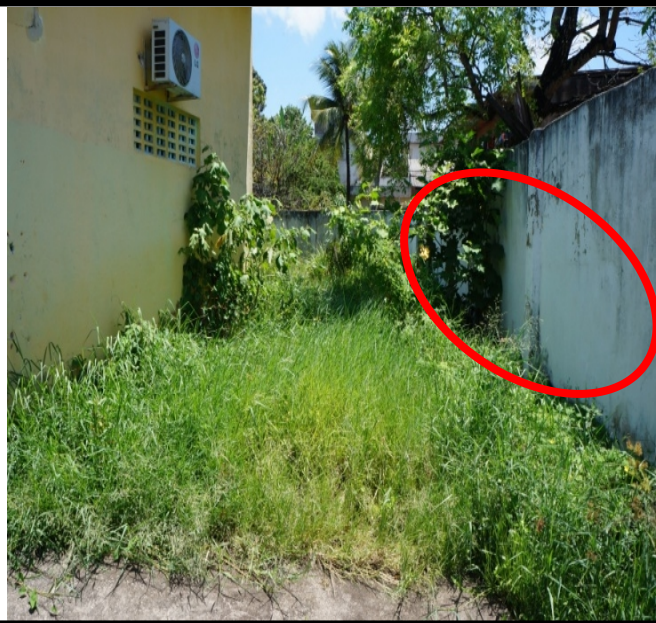
FOTO 07 – Limpeza da área com capinação e colocação de material areia e cobertura com brita – instalação de grade com portão.

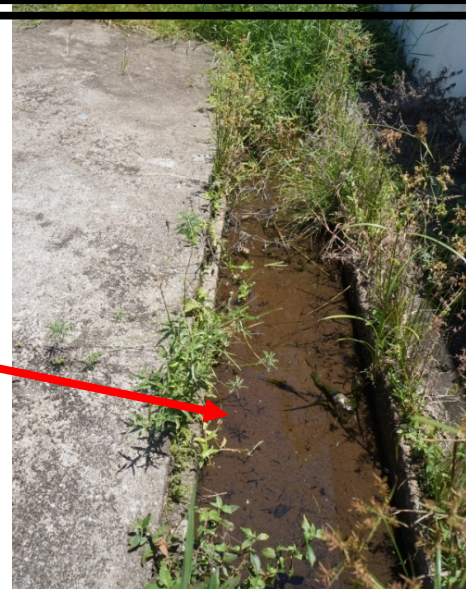
FOTO 08 – Recuperação da vala com aprofundamento da mesma e colocação de tampa removível para limpeza.

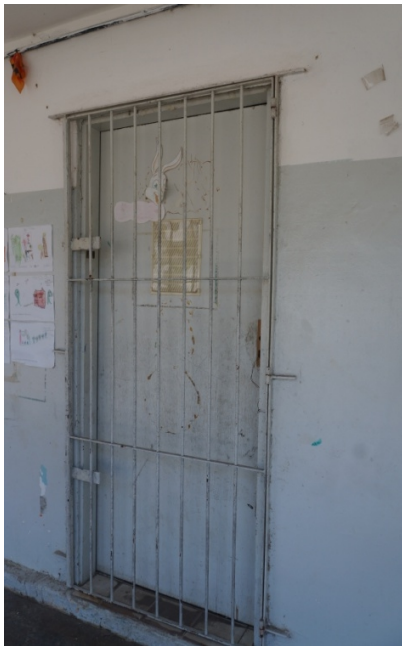
FOTO 09 – Substituição de porta em madeira, inclusive ferragens e fechadura e recuperação da grade com raspagem e pintura.

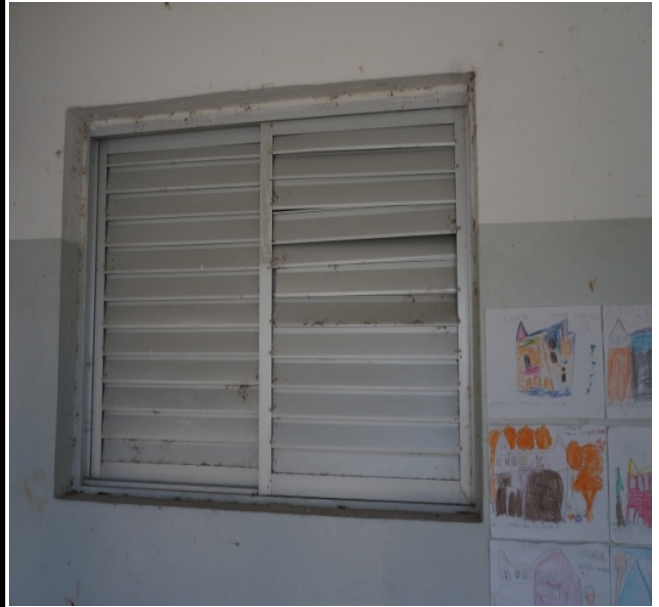
FOTO 10 – Recuperação de janela em esquadria de alumínio.

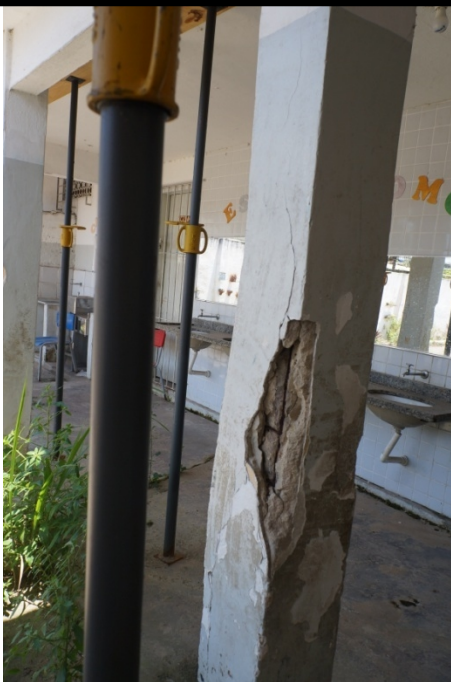
FOTO 11 - Recuperação estrutural do pilar com aplicação de graute, inclusive da base, com retirada do material desagregado, lixamento da ferragem, proteção da ferragem com primer e recomposição da ferragem quando necessário.

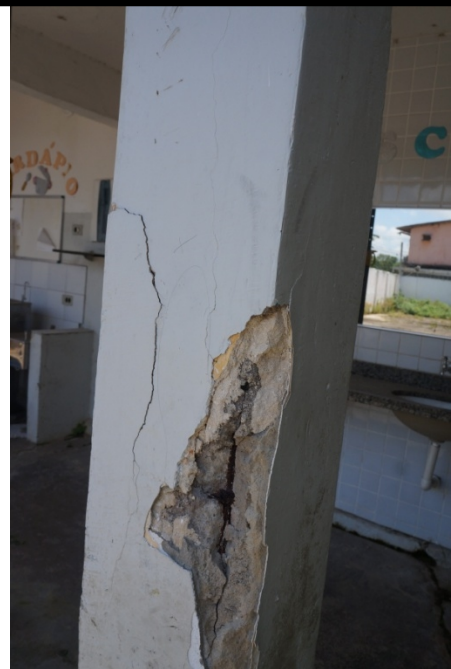
FOTO 12 - Recuperação estrutural do pilar com aplicação de graute, inclusive da base, com retirada do material desagregado, lixamento da ferragem, proteção da ferragem com primer e recomposição da ferragem quando necessário.

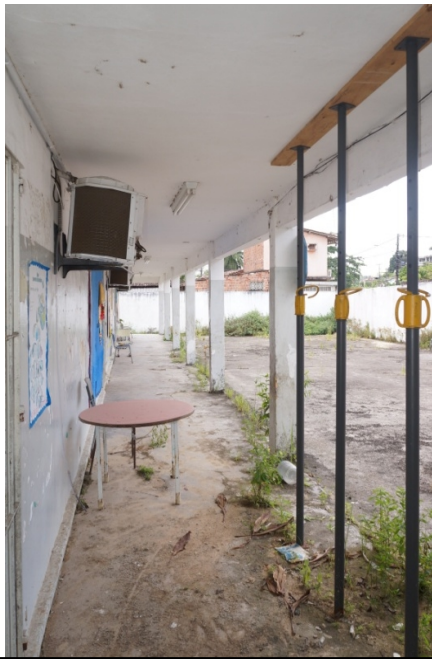
FOTO 13 - Recuperação estrutural do pilar com aplicação de graute, inclusive da base, com retirada do material desagregado, lixamento da ferragem, proteção da ferragem com primer e recomposição da ferragem quando necessário.

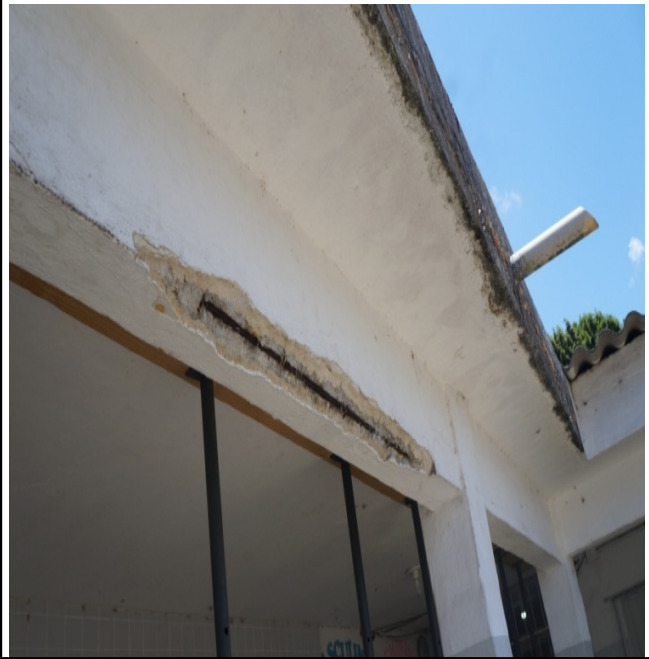
FOTO 14 - Recuperação estrutural da viga com aplicação de graute, com retirada do material desagregado, lixamento da ferragem, proteção da ferragem com primer e recomposição da ferragem quando necessário.

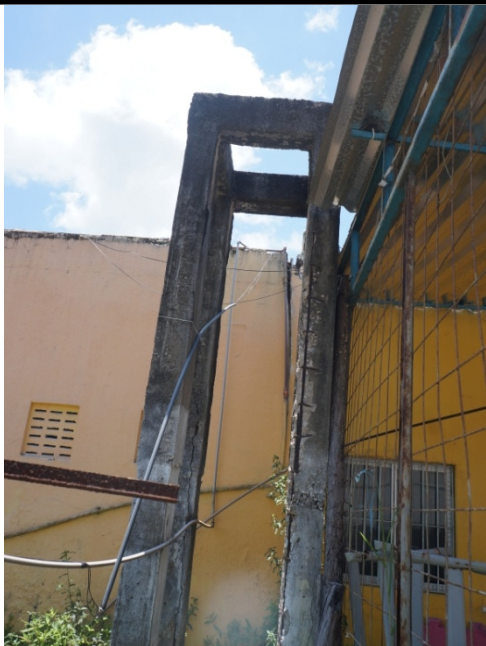
FOTO 15 - Demolição de estrutura existente para caixa d'água, devido as condições de desgaste estrutural com ferragens corroídas e estrutura em colapso.

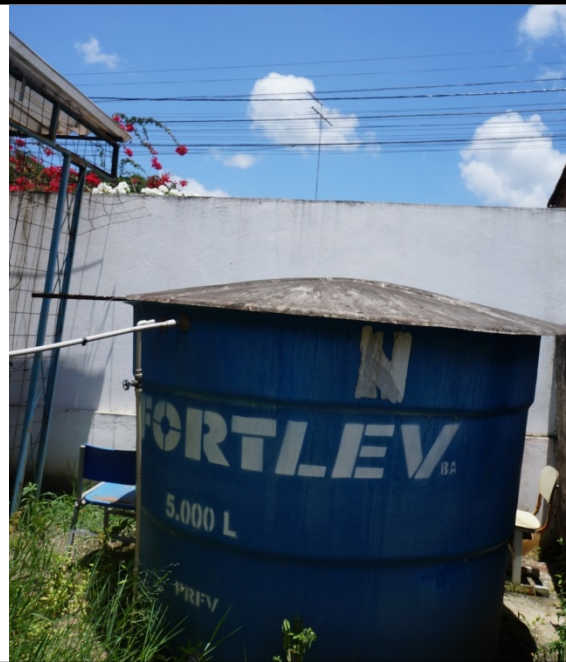
FOTO 16 - Construção de estrutura para caixa de água de 5.000l em concreto com 4 pilares, base elevada em concreto, escada de acesso e fechamento em alvenaria com porta para depósito com piso em concreto.

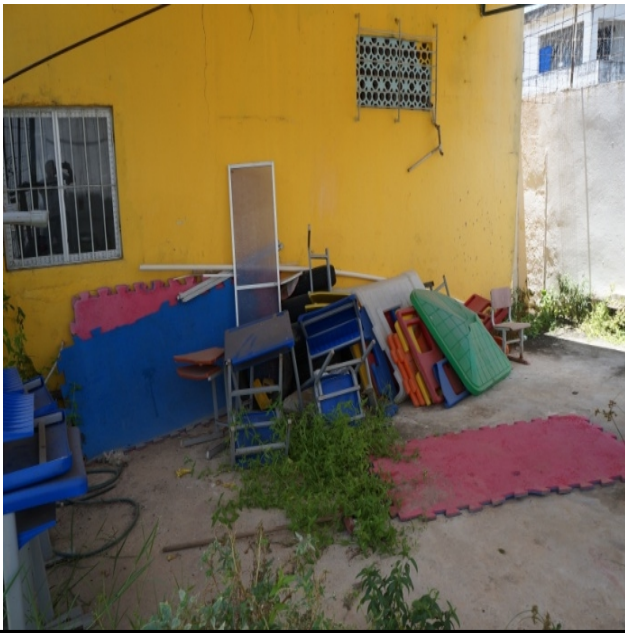
FOTO 17 – Recuperação do piso cimentado. – refazer com aproveitamento do material a ser quebrado como base para novo piso.

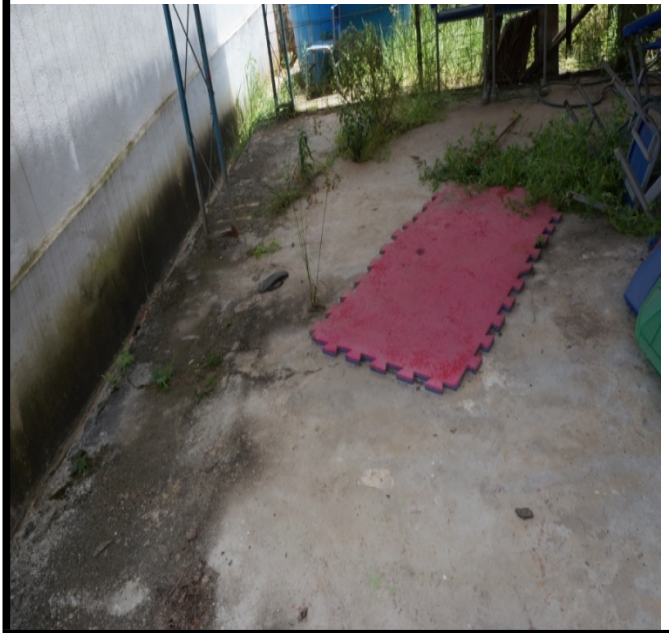
FOTO 18 - Recuperação do piso cimentado. – refazer com aproveitamento do material a ser quebrado como base para novo piso.

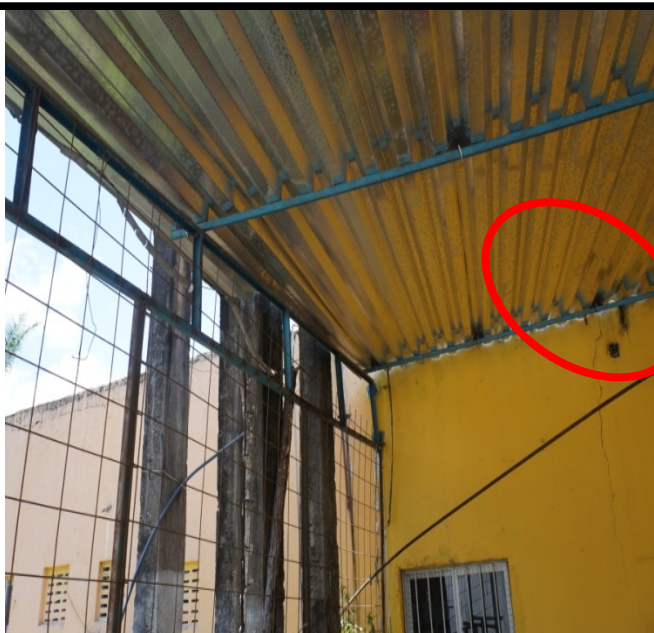
FOTO 19 – Retirada da estrutura de gradil existente e colocação de gradil com portão, inclusive ferragens.

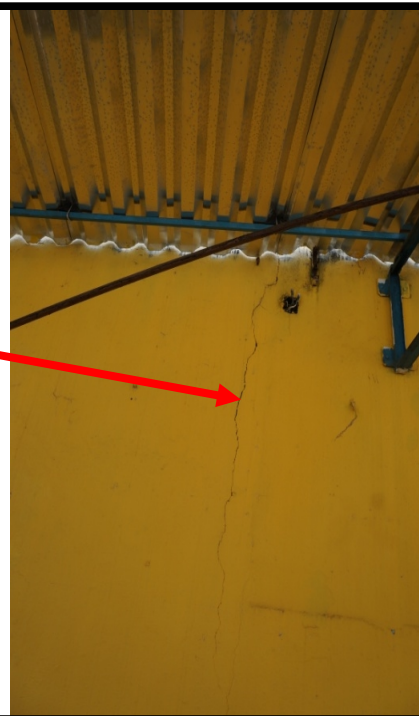
FOTO 20 – Recuperação de rachaduras com amarração com costura em Z.

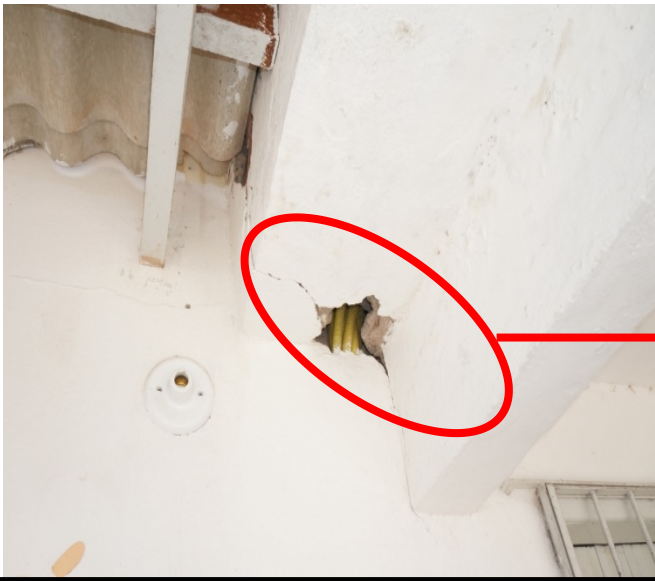
FOTO 21 – Instalação de caixa de passagem 4x4 e recuperação das rachaduras.

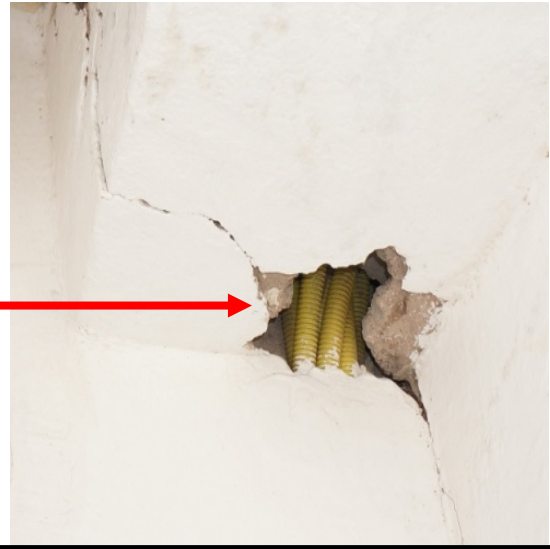
FOTO 22 - Instalação de caixa de passagem 4x4 e recuperação das rachaduras.

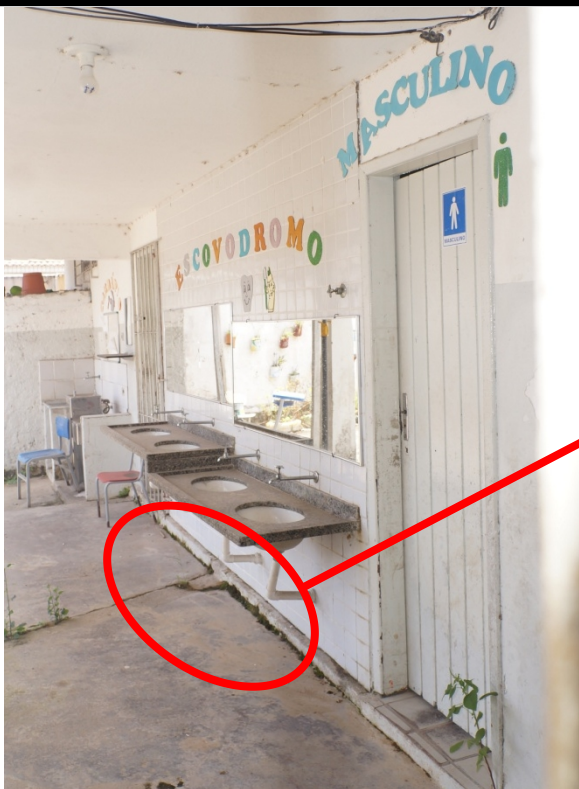
FOTO 23 - Recuperação do piso cimentado. – refazer com aproveitamento do material a ser quebrado como base para novo piso.

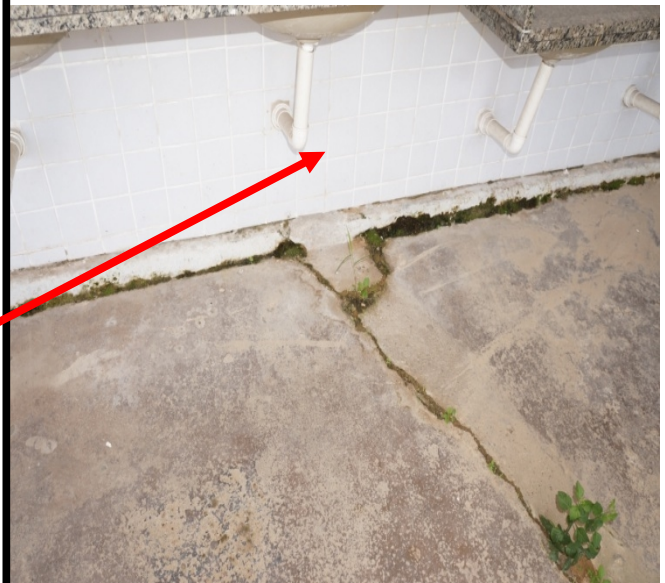
FOTO 24 - Recuperação do piso cimentado. – refazer com aproveitamento do material a ser quebrado como base para novo piso.

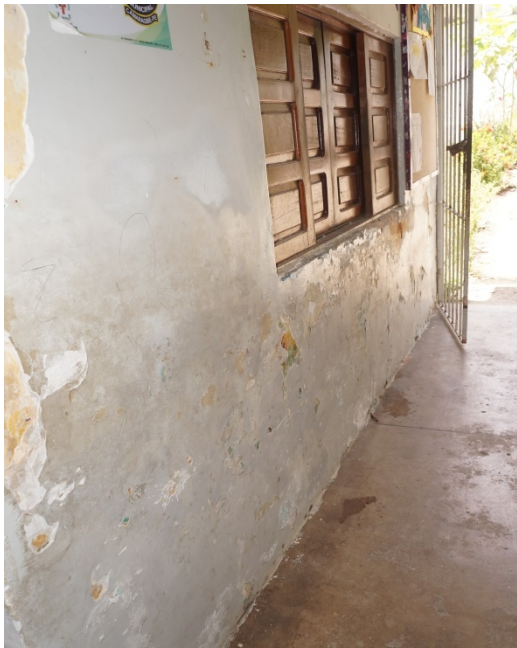
FOTO 25 – Retirada do reboco com aplicação de novo reboco - após colocar cerâmica a meia parede inferior (1,7m) e pintura em tinta látex na meia parede superior.

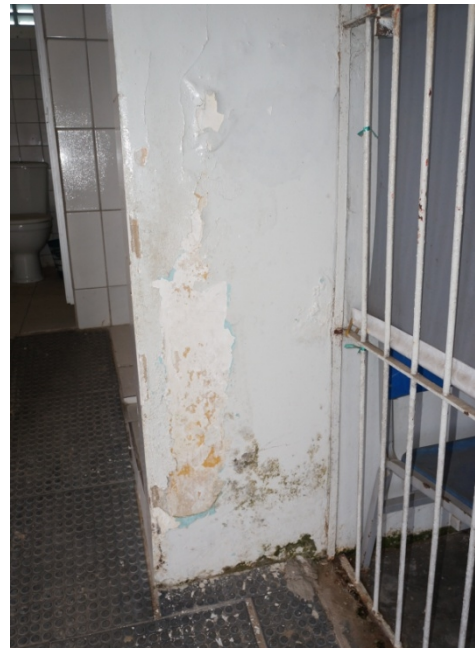
FOTO 26 – Retirada do reboco com aplicação de novo reboco - após colocar cerâmica a meia parede inferior (1,7m) e pintura em tinta látex na meia parede superior.

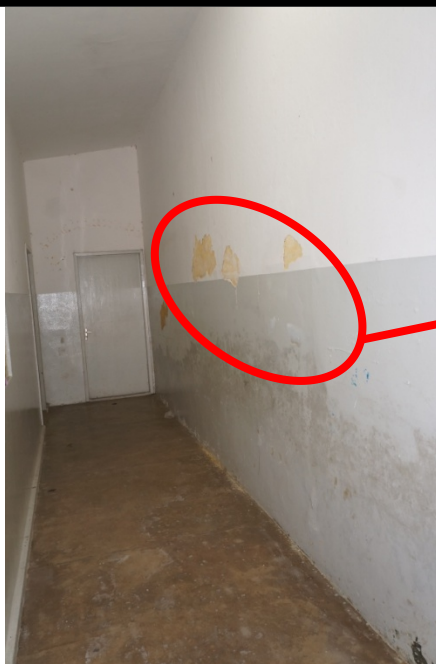
FOTO 27 – Retirada do reboco com aplicação de novo reboco - após colocar cerâmica a meia parede inferior (1,7m) e pintura em tinta látex na meia parede superior.

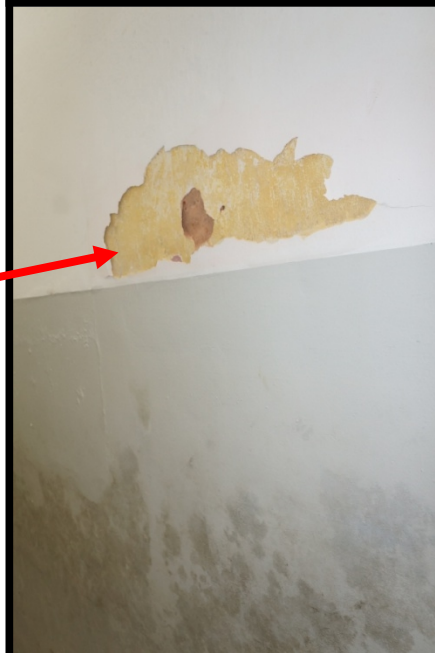
FOTO 28 – Retirada do reboco com aplicação de novo reboco - após colocar cerâmica a meia parede inferior (1,7m) e pintura em tinta látex na meia parede superior.

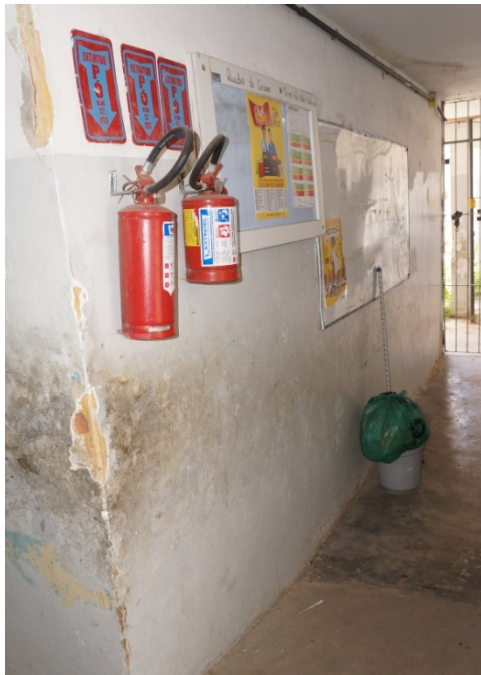
FOTO 29 – Retirada do reboco com aplicação de novo reboco - após colocar cerâmica a meia parede inferior (1,7m) e pintura em tinta látex na meia parede superior.

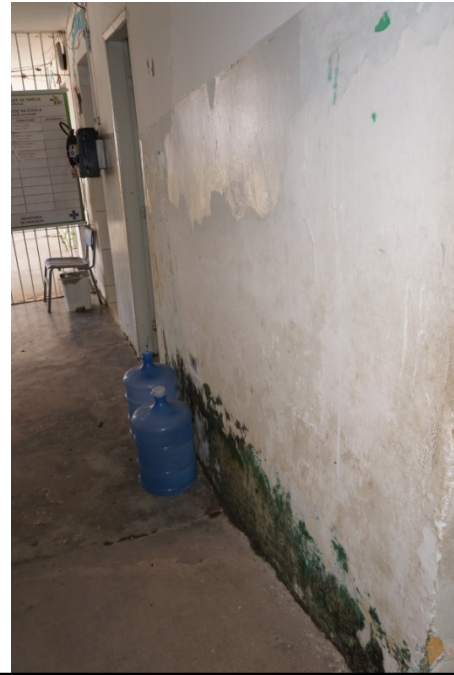
FOTO 30 – Retirada do reboco com aplicação de novo reboco - após colocar cerâmica a meia parede inferior (1,7m) e pintura em tinta látex na meia parede superior.

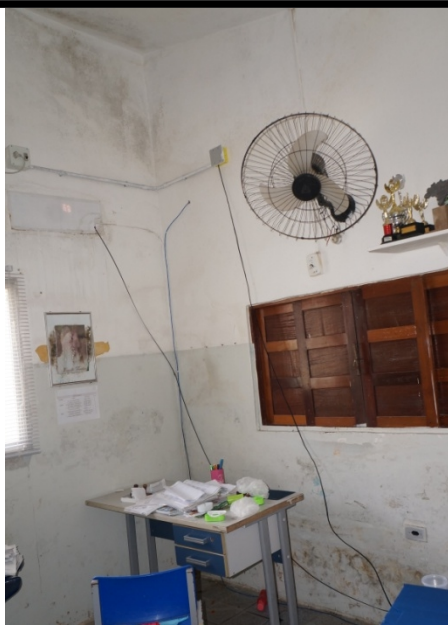
FOTO 31 – Retirada do reboco com aplicação de novo reboco - após colocar cerâmica a meia parede inferior (1,7m) e pintura em tinta látex na meia parede superior.

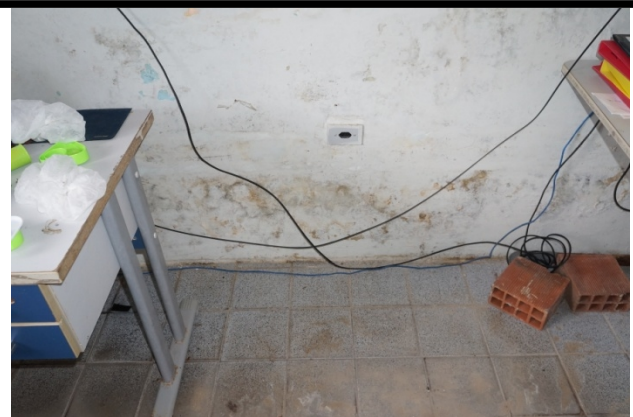
FOTO 32 – Retirada do reboco com aplicação de novo reboco - após colocar cerâmica a meia parede inferior (1,7m) e pintura em tinta látex na meia parede superior.

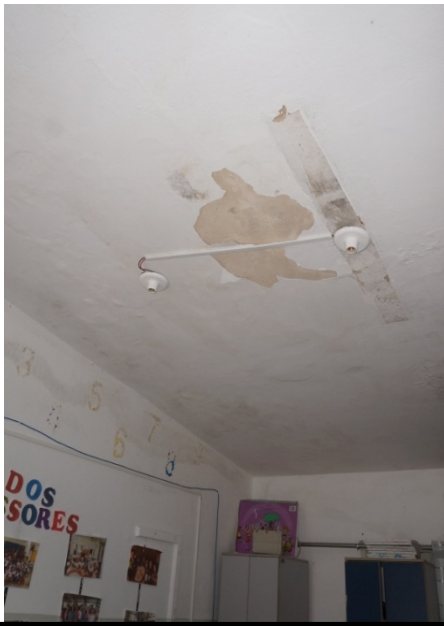
FOTO 33 – Raspagem da pintura da laje, repintura do teto com tinta látex na cor branco neve.

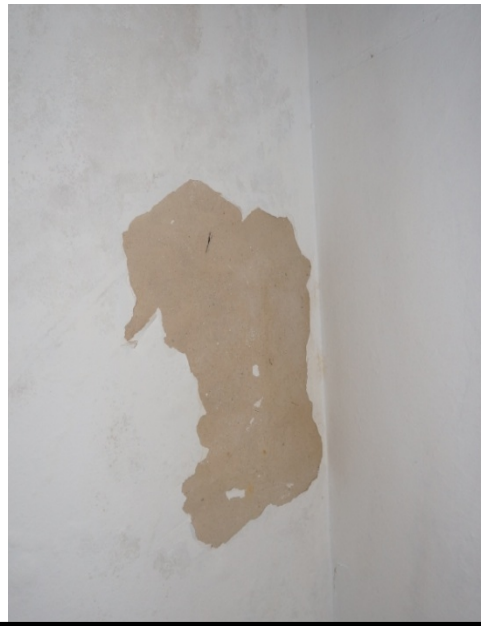
FOTO 34 – Retirada do reboco com aplicação de novo reboco - após colocar cerâmica a meia parede inferior (1,7m) e pintura em tinta látex na meia parede superior.

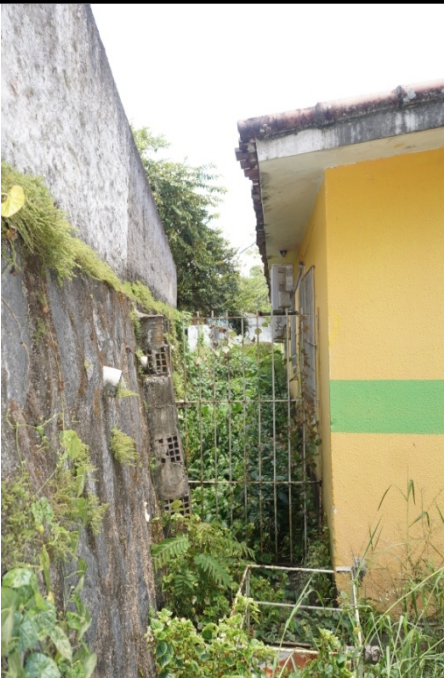
FOTO 35 – Recuperação da vala com aprofundamento da mesma e colocação de tampa removível para limpeza.

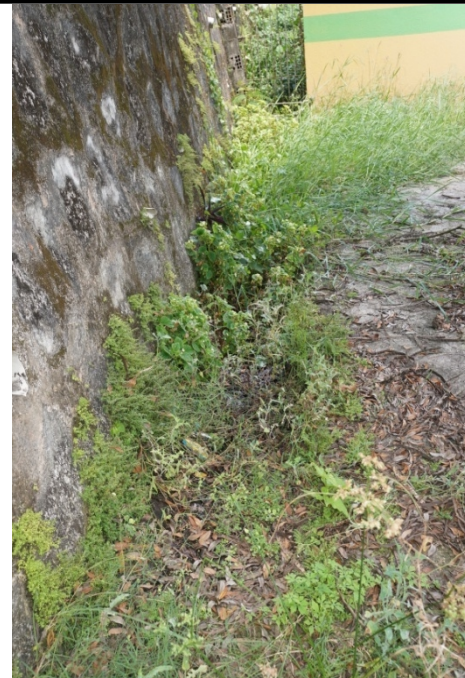
FOTO 36 – Recuperação da vala com aprofundamento da mesma e colocação de tampa removível para limpeza.

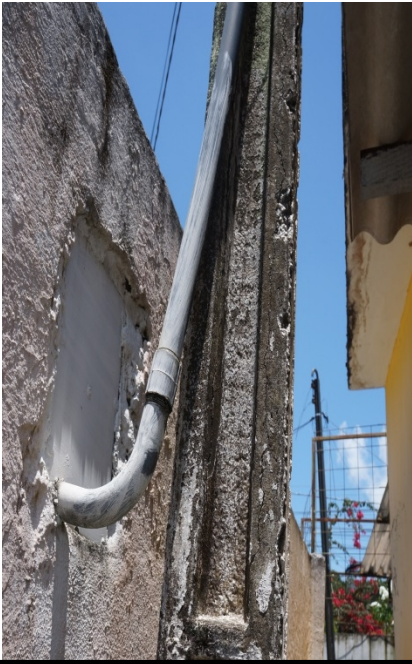
FOTO 37 – Retirada de poste em concreto DT-100/8 e instalação de novo poste em concreto DT-100/8 com instalação de medidor trifásico, disjuntor de 100A tripolar, eletroduto de 50mm e cabeamento de 25,00mm².

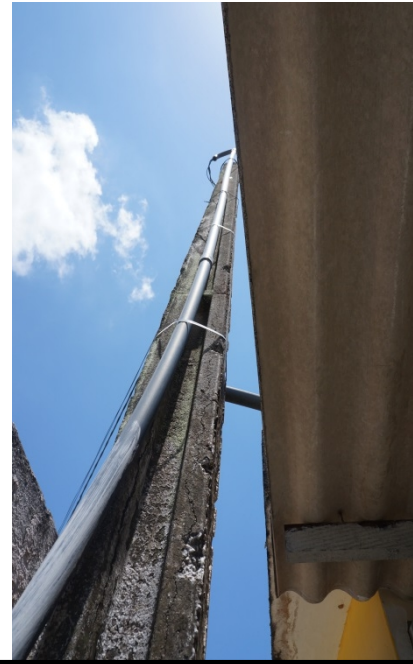
FOTO 38 – Retirada de poste em concreto DT-100/8 e instalação de novo poste em concreto DT-100/8 com instalação de medidor trifásico, disjuntor de 100A tripolar, eletroduto de 50mm e cabeamento de 25,00mm².

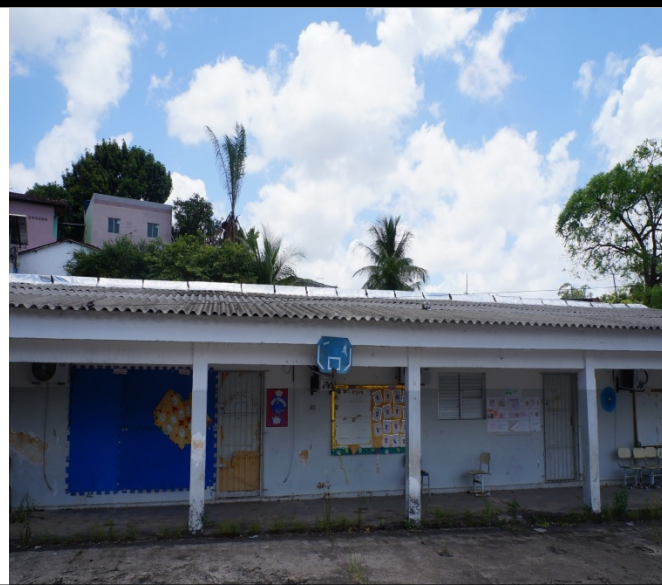
FOTO 39 – Retirada da cobertura em amianto. Execução de cobertura em cerâmica com madeiramento retomando a cobertura original da escola e reduzindo a carga sobre os pilares.

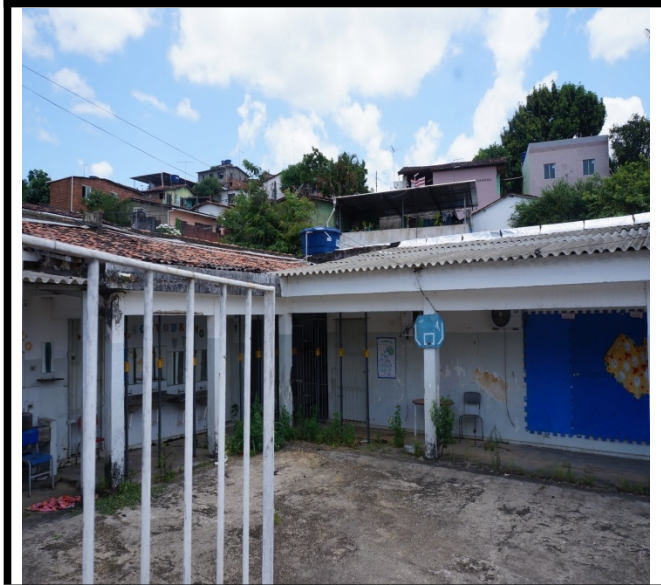
FOTO 40 – Retirada da cobertura em amianto. Execução de cobertura em cerâmica com madeiramento retomando a cobertura original da escola e reduzindo a carga sobre os pilares.

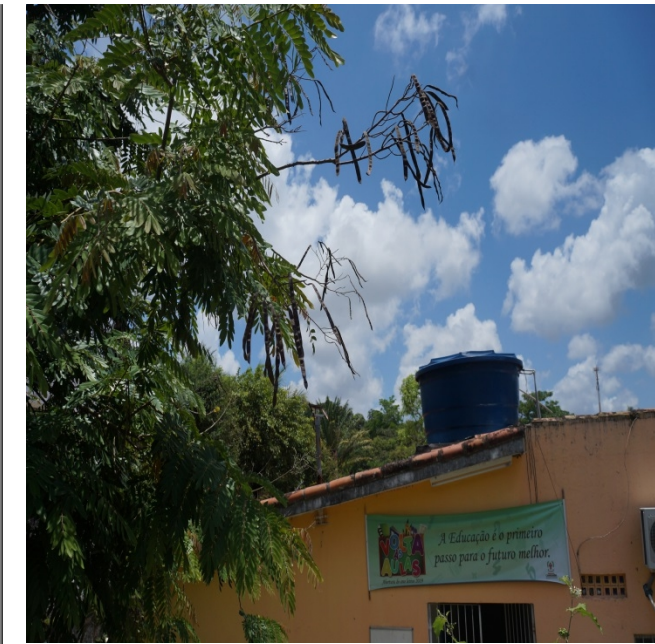
FOTO 41 – Recuperação da cobertura em telha cerâmica com reaproveitamento de 70% da telha.

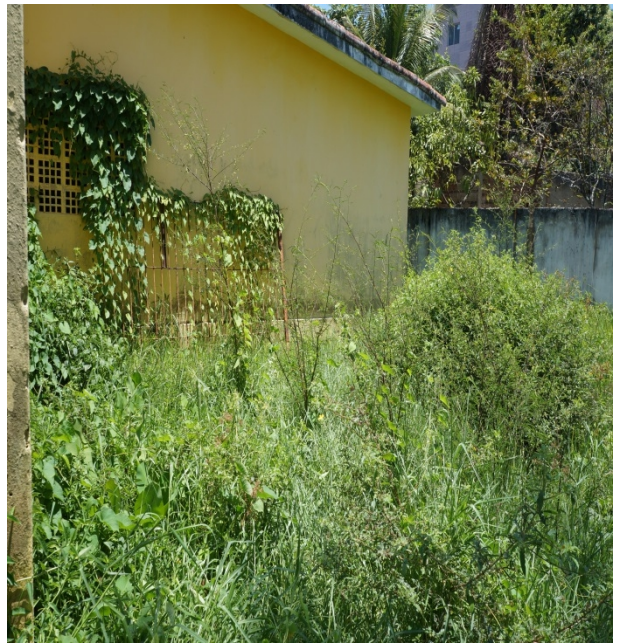
FOTO 42 – Recuperação da cobertura em telha cerâmica com reaproveitamento de 70% da telha e limpeza da área.

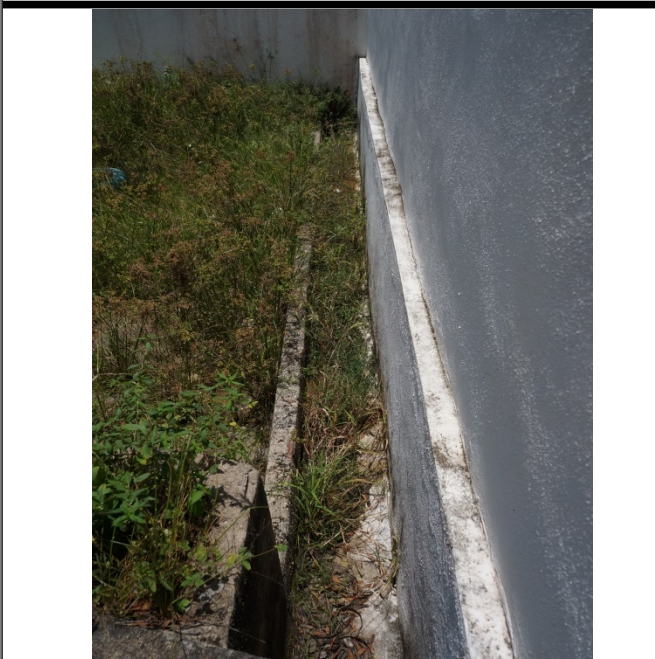
FOTO 43 – Recuperação da vala com aprofundamento da mesma e colocação de tampa removível para limpeza.

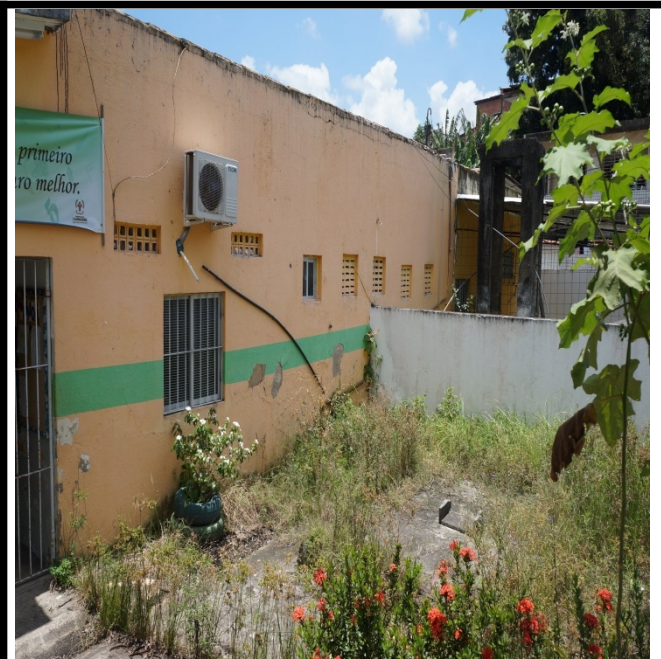
FOTO 44 – Retirada do reboco com aplicação de novo reboco - após colocar cerâmica a meia parede inferior (1,7m) na cor branco gelo e pintura em tinta látex na meia parede superior.

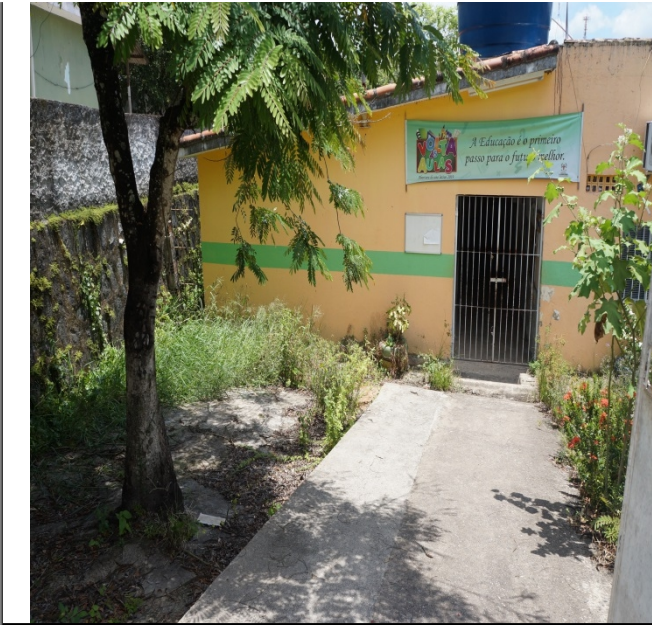
FOTO 45 – Retirada do reboco com aplicação de novo reboco - após colocar cerâmica a meia parede inferior (1,7m) na cor branco gelo e pintura em tinta látex na meia parede superior.

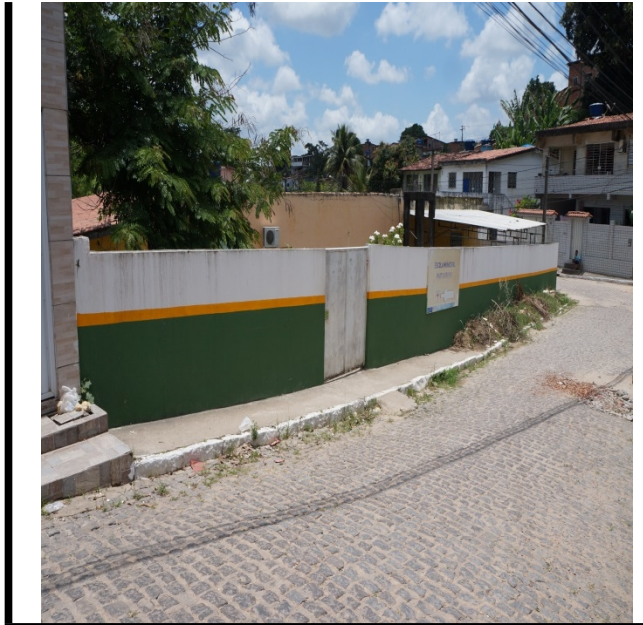
FOTO 46 – Pintura do muro lado interno e externo em tinta PVA látex.

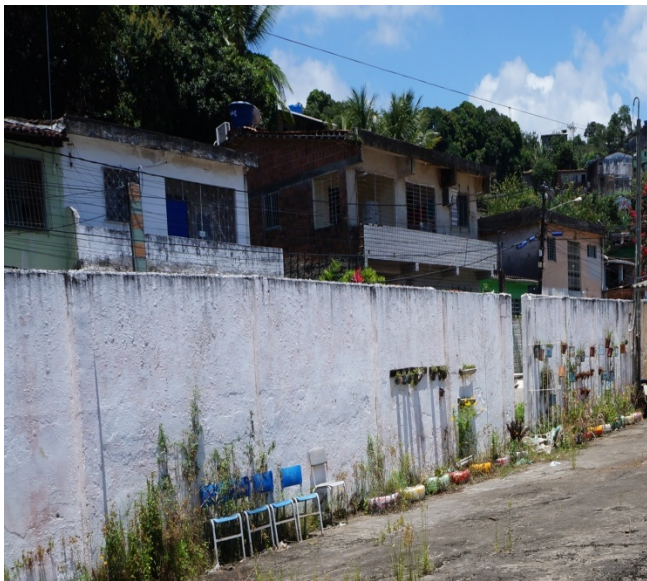
FOTO 47 – Pintura do muro lado interno e externo em tinta PVA látex.

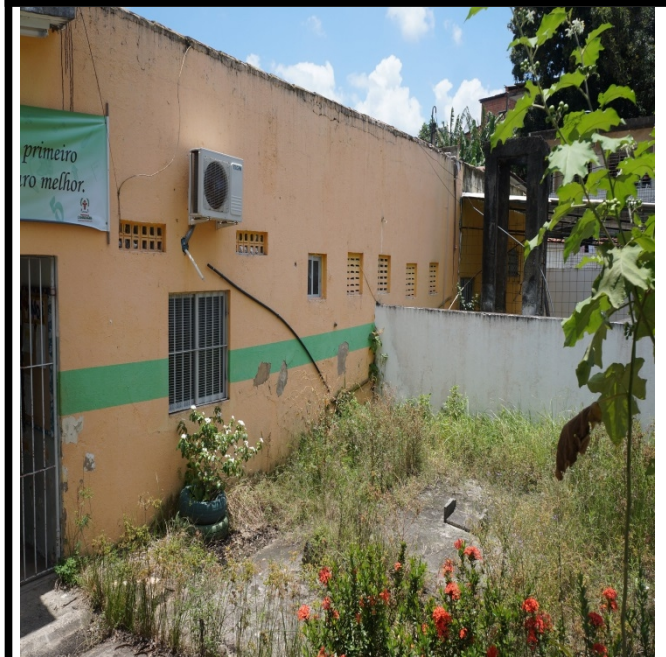
FOTO 48 – Retirada do reboco com aplicação de novo reboco - após colocar cerâmica a meia parede inferior (1,7m) na cor branco gelo e pintura em tinta látex na meia parede superior em toda a fachada frontal, lateral e de fundos.
