## LAUDO DE VISTORIA TÉCNICA

Atendendo a solicitação da Coordenação da DST/Aids de Camaragibe/Pe, através do Memorando nº 001/2022, referente a elaboração de termo de vistoria técnica em um imóvel, Sito à Rua Ersina Lapenda, nº 349 – Timbi - Camaragibe-Pe, Apresento Laudo de vistoria técnica, com o objetivo de formalizar as condições físicas do imóvel, conforme discriminado abaixo.

IMÓVEL SITO À RUA ERSINA LAPENDA, Nº 349- TIMBI-CAMARAGIBE/PE.

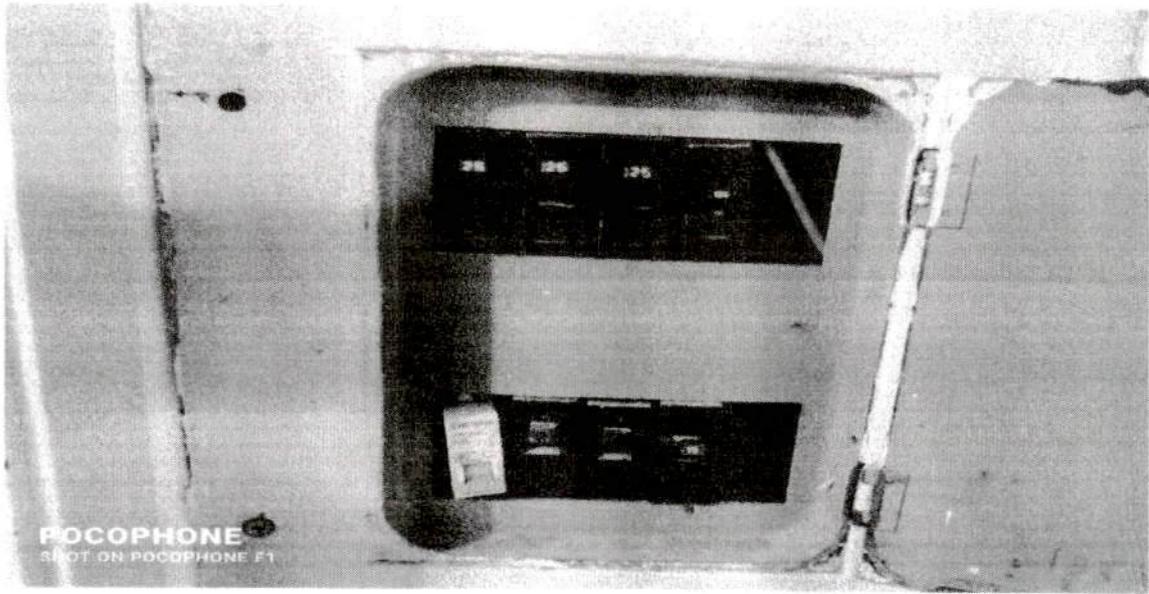
QUADRO DE ENTRADA DE ENERGIA, COM 08 CIRCUITOS, OS QUAIS ATENDEM SATISFATORIAMENTE A DEMANDA DO IMÓVEL

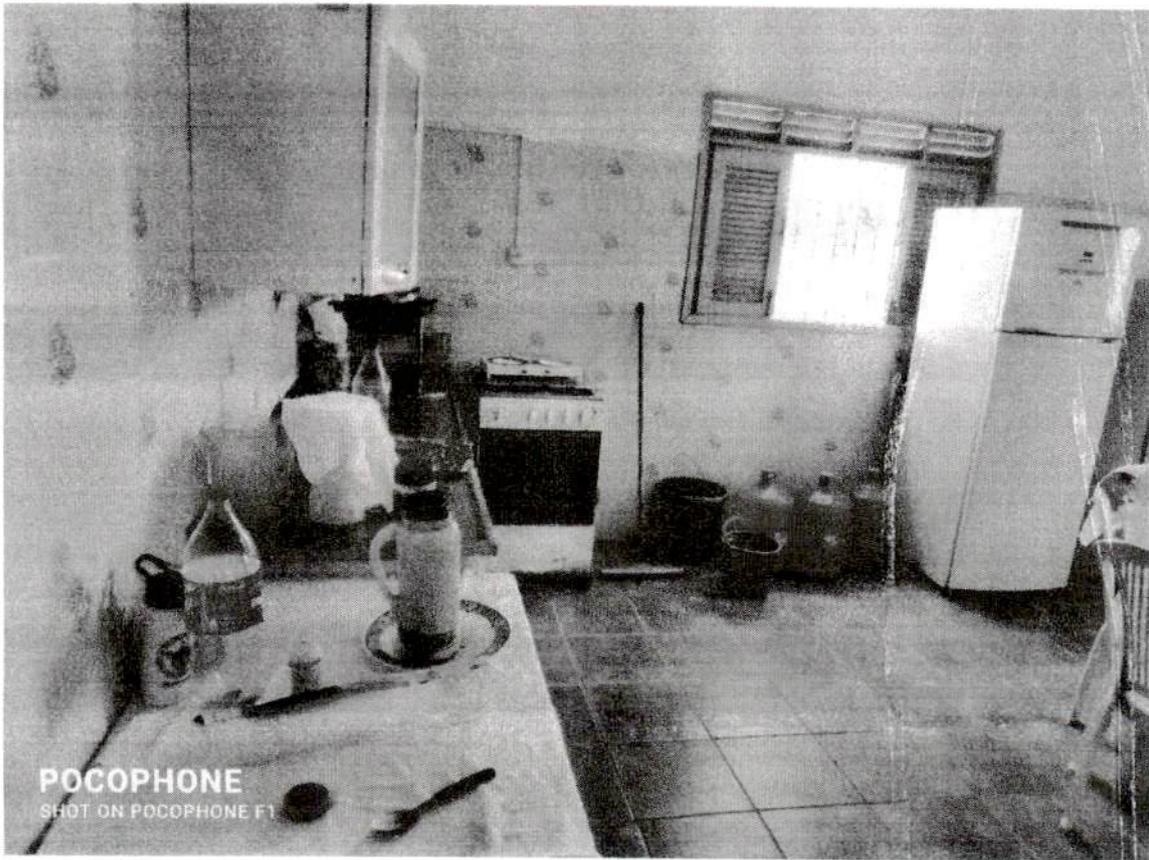
COZINHA, BEM CONSERVADA E COM REVESTIMENTO CERÂMICO ATÉ 1,80m.

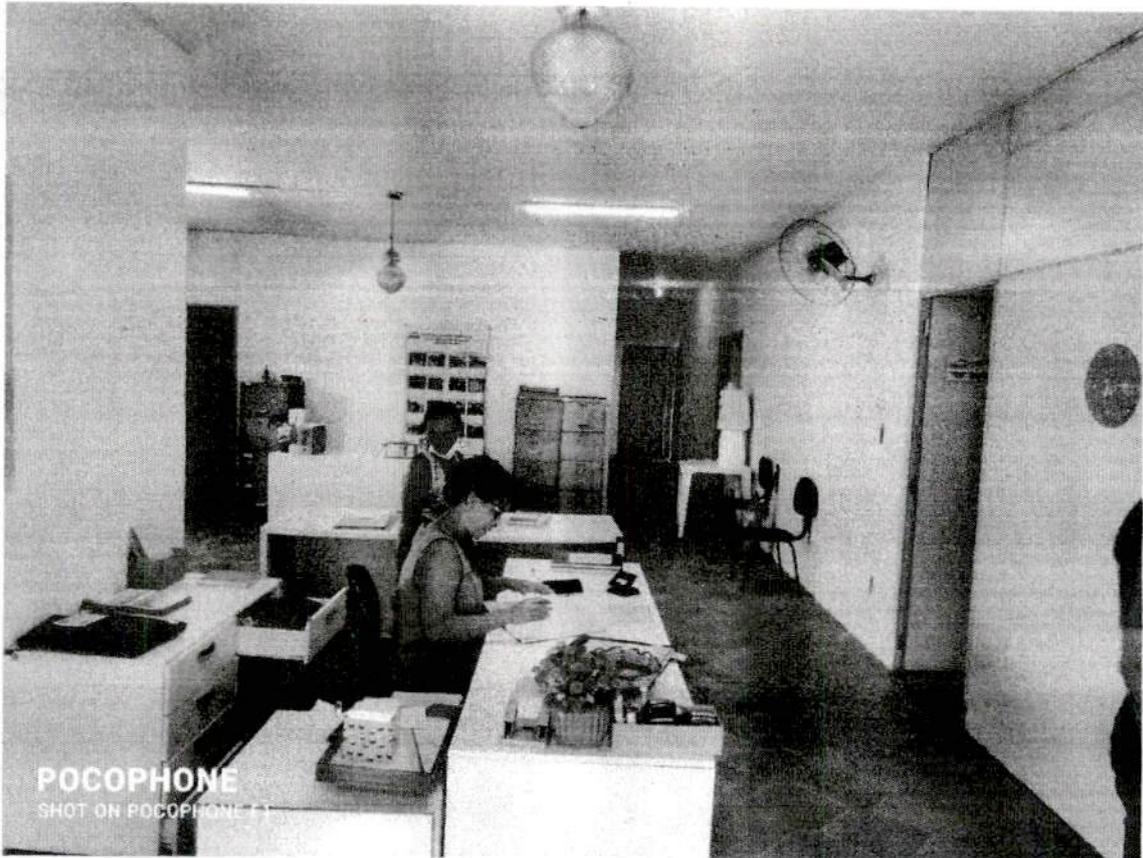
SALA DE RECEPÇÃO , EM BOM ESTADO DE CONSERVAÇÃO.

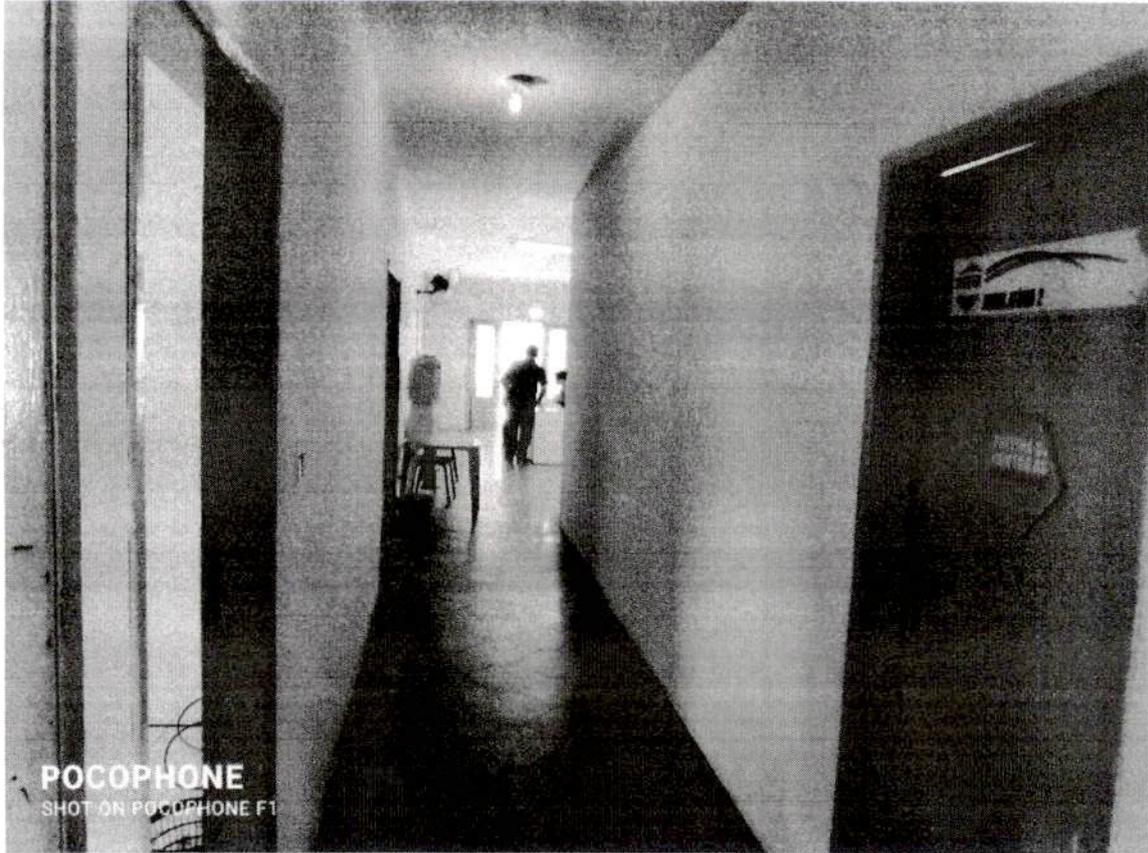
CIRCULAÇÃO , COM PAREDES, PISOS E TETOS BEM CONSERVADOS.

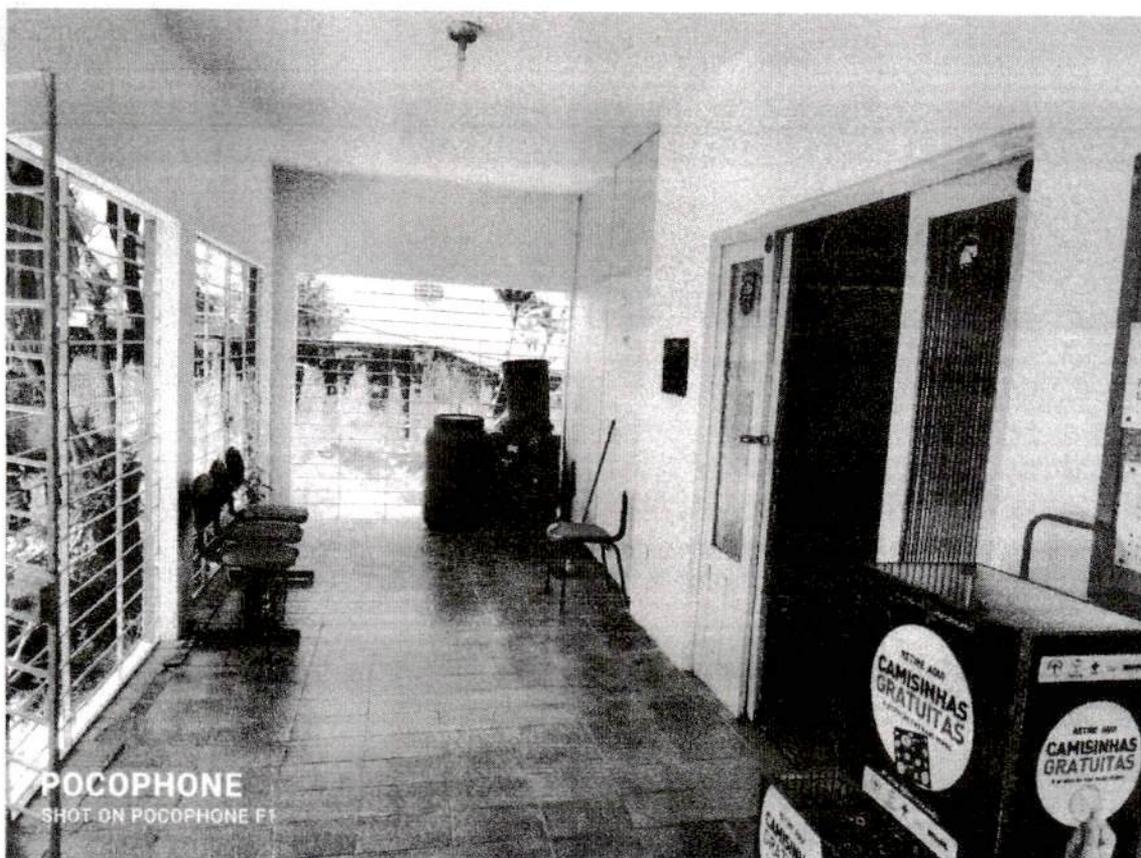
TERRAÇO FRENTE, EM BOM ESTADO DE CONSERVAÇÃO.
